BACK TO BASIC (HIRARC) - BURUH BINAAN MAUT, DUA CEDERA DIHEMPAP DINDING BATU BATA

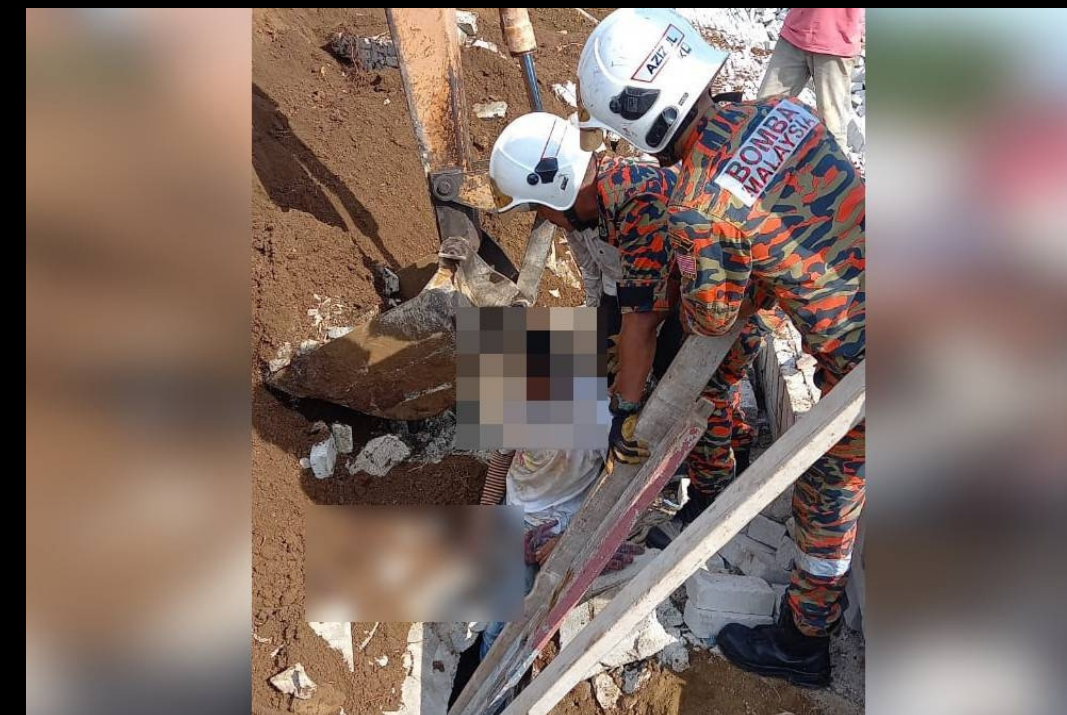
Seorang buruh binaan warga Myanmar maut akibat dihempap dinding konkrit yang runtuh ketika melakukan kerja-kerja memasang longkang berhampiran sebuah sekolah memandu di Indera Mahkota 15, di sini pada Selasa. Dalam kejadian yang kira-kira jam 4 petang itu, dua lagi pekerja dilaporkan cedera parah. Siasatan awal mendapati kejadian berlaku ketika ketiga-tiga mangsa sedang menjalankan kerja-kerja memasang longkang di lokasi tersebut sebelum dinding konkrit setinggi kira-kira 2.4 meter tumbang dan menghempap mereka

- Tiada penilaian risiko (HIRARC) bagi aktiviti kerja tanah menggunakan jentera di tapak kerja dan aktiviti kerja pembinaan struktur longkang.
- Tiada prosedur kerja selamat (SWP) bagi aktiviti kerja tanah menggunakan jentera di tapak kerja dan aktiviti kerja pembinaan struktur longkang.

- Struktur tidak selamat/tidak stabil (dinding konkrit)
- Penggalan tidak selamat (excavation)
- Laluan keluar/masuk tidak selamat

- Melakukan penilaian risiko (HIRARC) sebelum menjalankan sebarang aktiviti kerja
- Memastikan prosedur kerja selamat (SWP) disediakan untuk sebarang aktiviti kerja
- Tambah baik HIRARC atau SWP yang sedia ada setiap kali berlaku perubahan kepada aktiviti kerja
- Memastikan diri sendiri tahu dan faham setiap HIRARC atau SWP yang berkaitan dengan aktiviti kerja yang perlu dilakukan
