KEMALANGAN MELIBATKAN KREN MENARA, KUALA LUMPUR

HASIL SIASATAN

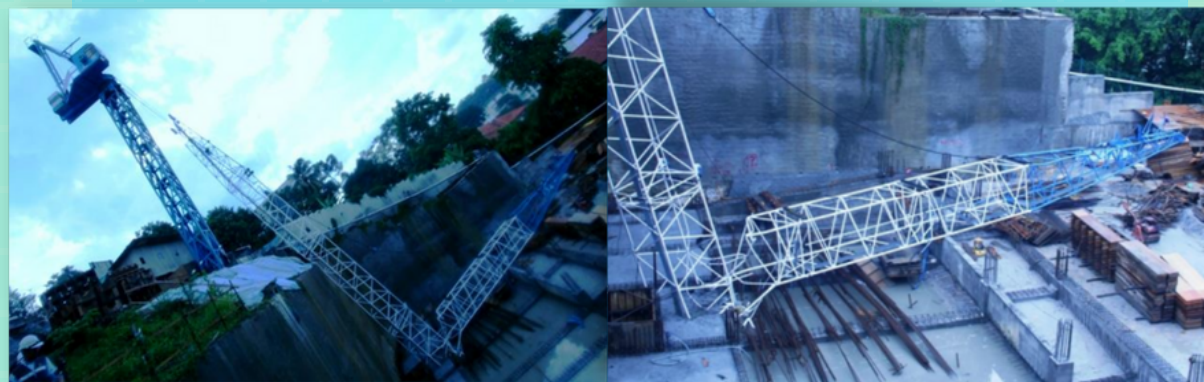
Pemasangan sambungan screw cap mungkin dilakukan oleh pekerja yang tidak kompeten dan cuai

Kawalan kualiti yang amat lemah atau tidak kredibel semasa pemasangan sistem luffing drum ke atas jentera

Tiada pemeriksaan pemasangan yang terperinci ke atas jentera di jalankan selepas kerja pembaikan ke atas luffing winch.

Seorang pekerja warga Indonesia dan Bangladesh maut ketika kerja-kerja mengangkat menggunakan kren menara jenis luffing. Ketika operator kren cuba menaikkan bum kren, dengan tiba tiba bum kren di dapati tidak bergerak, bum kren sebaliknya tiba tiba turun sedikit dan kemudian terus jatuh ke bawah dengan begitu pantas beserta beban kayu binaan yang sedang diangkat.

Pemeriksaan kualiti dan keselamatan yang komprehensif dan terperinci ke atas jentera perlu dilakukan oleh syarikat dan orang yang kompeten semasa dan selepas pemasangan jentera disempurnakan.

Mempertingkatkan pengetahuan, kemahiran dan kompetensi pekerja pemasangan jentera bagi meningkatkan lagi kualiti pemasangan jentera dan seterusnya menjamin keselamatan penggunaan jentera tersebut.

Pemasangan komponen-komponen jentera perlu dilakukan oleh pekerja yang terlatih dan berpengalaman.
